Miha Tomaževič*

Slovenska stroka in potres 1976

Miha Tomažević*

L'ingegneria edile slovena e il terremoto del 1976

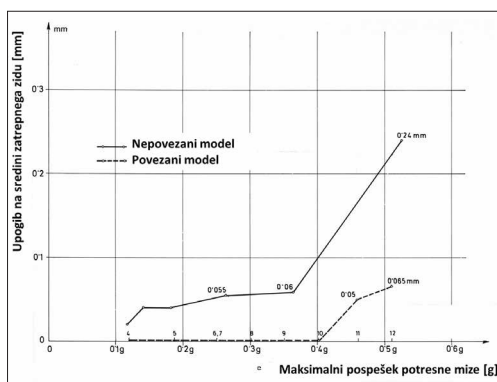
1. Preiskava modela enostavne kamnite hiše na potresni mizi po potresu na Kozjanskem leta 1974. Pri hiši brez vezi se je, tako kot med potresom, porušil zatrejni zid [6] 2. Upogib, izmerjen na sredini zatrepnega zidu, v odvisnosti od potresnega vzbujanja. Prirejeno po [6]

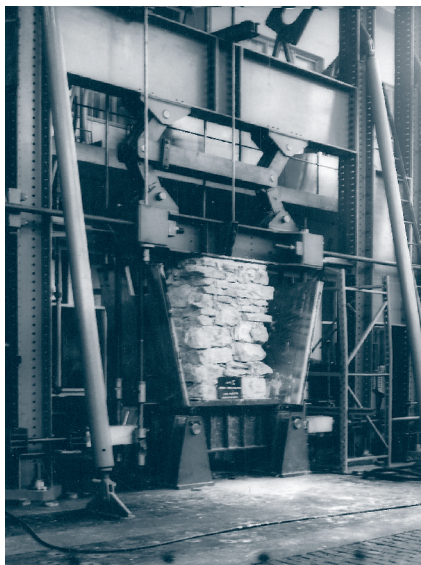
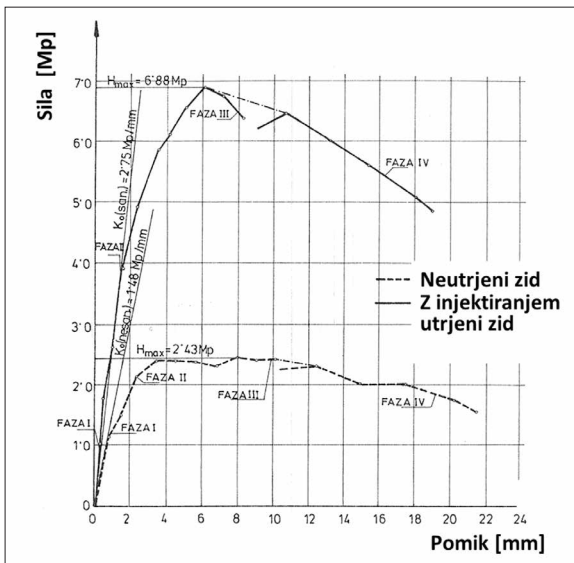
3. Preiskava kamnitega zidu po potresu na Kozjanskem leta [6] 4. Učinek injektiranja kamnitega zidu na Kozjanskem. Prirejeno po [6]

mi zidanimi hišami. Zavodu je bilo poverjeno strokovno vodenje ugotavljanja uporabnosti prizadetih stavb in skrb za tehnične rešitve pri popotresni obnovi. Na podlagi stanja na terenu, analize poškodb stavb in izkušenj pri sanaciji kamnitih mostov so Zavodovi raziskovalci kot najustreznejšo rešitev predlagali injektiranje kamnitega zidovja s cementnimi injekcijami in povezovanje zidovja z jeklenimi armaturnimi palicami. Učinke enostavne in ekonomsko sprejemljive metode so preverili s preiskavo obnašanja modela enostavne povezane hiše na potresni mizi (sliki 1 in 2) in preiskavami odpornosti injektiranih zidov (sliki 3 in 4, [6 in 7]). ZRMK je pripravil tudi navodila, kako vgrajevati zidne vezi [8], na podlagi rezultatov preiskav obstoječih in injektiranih kamnitih zidov, sezidanih iz lokalnega materiala, pa priporočil vrednosti mehanskih lastnosti zidovja, ki naj bi jih v izračunih potresne odpornosti upoštevali projektanti.

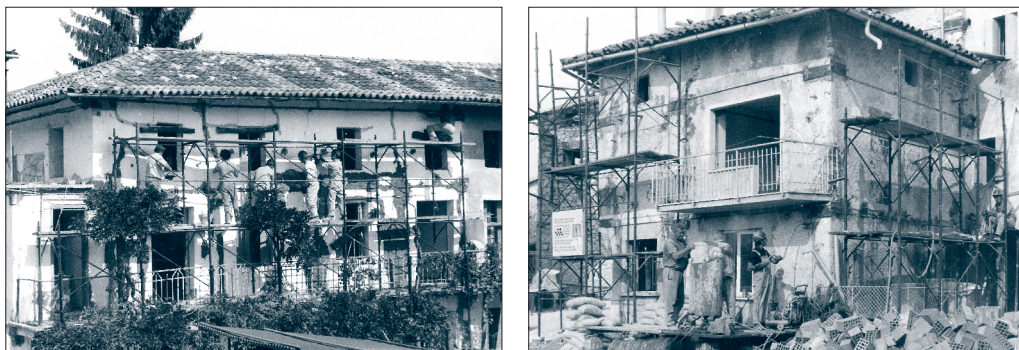
6. a. in b. Utrditvena dela na hišah v zamejstvu. **a.** polaganje zidnih vezi, **b.** injektiranje kamnitega zidovja (foto: Edo Vugrinec)

Se je pa takratna slovenska vlada že po majskem potresu odločila priskočiti na pomoč rojakom v Beneški Sloveniji, v po potresu najbolj prizadetih Nadiških in Terskih dolinah. V okviru pomoči je bil ZRMK zadolžen za izobraževanje projektantov-statikov, ki jih je Slovenija poslala na pomoč, da bi izdelali vzorčne projekte za utrditev poškodovanih hiš. Zavod je bil tudi zadolžen, da s svojimi izkušnjami usposobi slovensko podjetje Benedil iz Čedadu, ki je bilo ustanovljeno predvsem za to, da bi utrjevalo po potresu poškodovane hiše v slovenski lasti. Operativna ekipa Zavoda se je že poleti, po majskem potresu, lotila instruktorskega dela (slika 6).
